EHO projekt d.o.o. | Linhartova 9, 1109 Ljubljana

**POROČILO O VRTANJU**

*IZBOLJŠANJE STANJA BAZIČNIH NIZKIH IN PREHODNIH BARIJ V OSREDNJI SLOVENIJI IN NA GORENJSKEM, MALA BARJA – MARJA, IN OBNOVITEV IN OHRANJANJE MOKROTNIH HABITATOV NA OBMOČJU LJUBLJANSKEGA BARJA - POLJUBA*

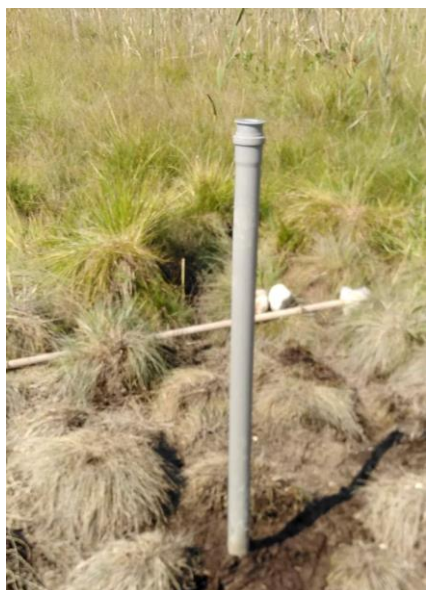
To je vodilo do dogovora, da se na dotični lokaciji piezometer skrajša. Še prej pa smo se v ponedeljek, 20.8., odpravili na drugi dve lokaciji, in sicer Mlake pri Trzinu ter Češeniške gmajne – Češenik, ki sta se izkazali za bolj ugodne. Po uspešnem ponedeljkovem vrtanju smo se torej vrnili v torek, 21.8.2018. Vrtina je bila skoraj do vrha napolnjena z vodo. Ponovno smo poskusili zavrtati, ker ni šlo dalje, smo glede na dogovor piezometriško cev skrajšali za 0,8 m.

Slika 2,3,4: Skrajšan piezometer P2, primer izvrtanih posameznih kamnov ter lokacije izvedenih piezometrov.

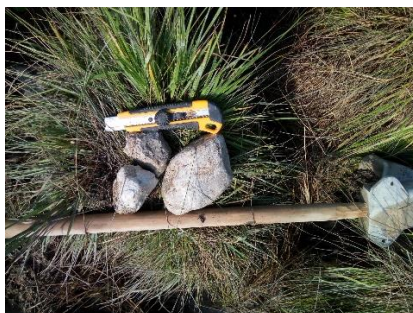
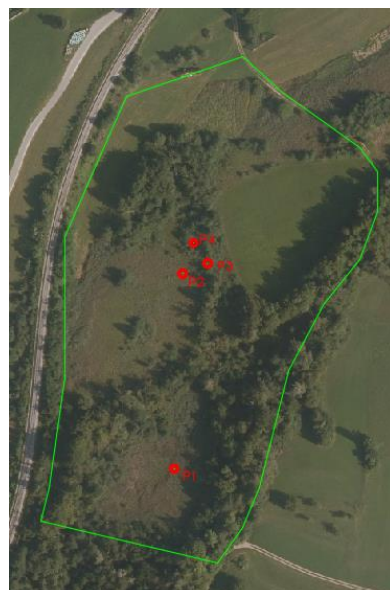
Dela smo začeli izvajati že v četrtek, 16.8.2018. Ročno z delavnimi nahrbtniki smo znosili ves material in opremo ter začeli z vrtanjem na mikrolokaciji piezometra št. 2 (P2). Začeli smo vrtati z metriskim nastavkom premera 150 mm ter najprej prevrtali skozi zakoreninjeno šoto (do globine 30cm), do globine 70 cm je bila nato prisotna glina, globlje pa se je nahajala peščena glina z drobnim peskom. Podtalnica je na tej globini že močno vtekala v vrtino. Na globini od 1m do 1,3m smo naleteli na svetlo peščeno glino s srednje debelim peskom, prodrom in gramozom z vmesnimi prodniki in kosi peščenjaka ter apnenca (kosi do fi25cm). Po večurnem trudi smo videli, da globlje spiralno vrtanje, ni možno, sveder je spodletaval ter se zatikal, podlage ni bilo možno prebiti.

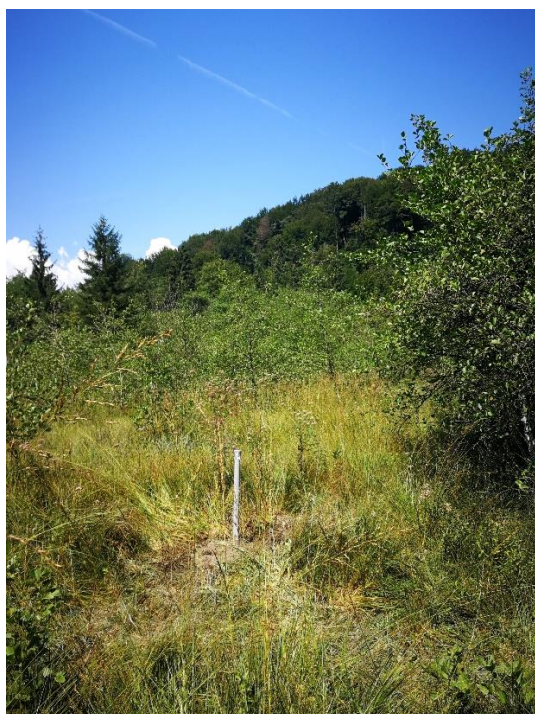
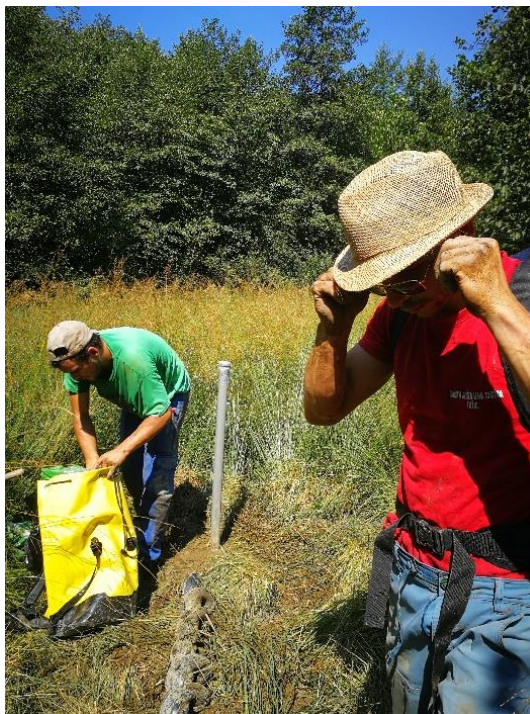
V ponedeljek, 20.8., smo se tako odpravili na novo lokacijo. Prva in tudi druga vrtina (P1,P2) sta bili v nasprotju s Podhomom spodbudni (izkazala se je za najbolj ugodno izmed vseh lokacij). Šlo je za šoto (močnega organskega vonja) ter nato zelo razmočeno glino/glineno zemljino.

Tretja vrtina je bila dosti bolj suha, vrtanje je bilo počasnejše, šlo je za zelo zbito glino modrosive barve.

Slika 5,6: Piezometer št.1 (levo), št.3 (desno).

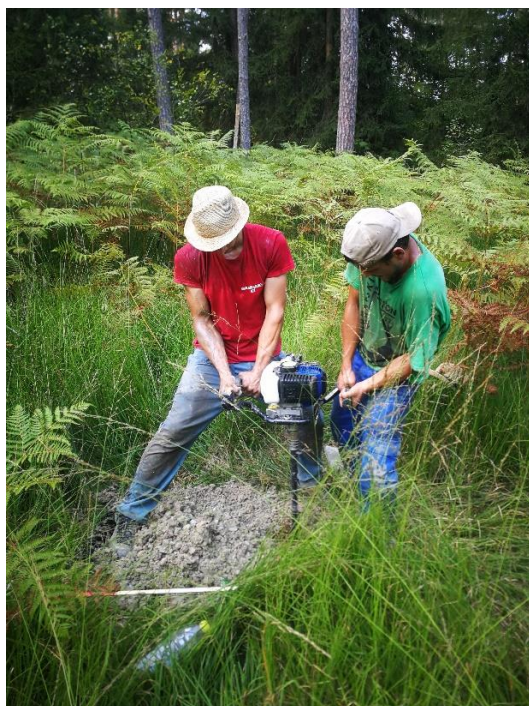
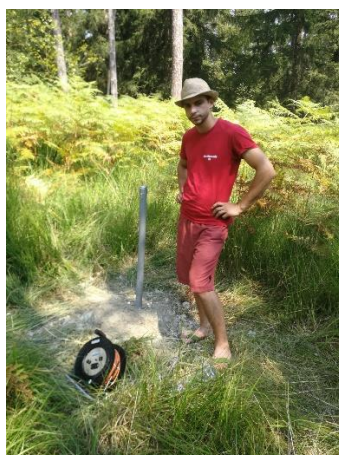
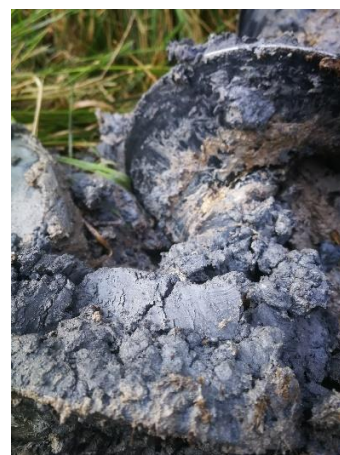
Tretja (P3) je imela do pol metra vlažno, nato pa do 2,0m bolj suho (težko gnetno) drobljivo glino sive barve, zadnjega pol metra je bil primešan prod.

Pri gorvodnih vrtinah (P4 in P5) je šlo predvsem za glino.

Slika 7,8,9: Vrtanje in izvedba piezometra št. 3, desno glina iz vrtine P5.

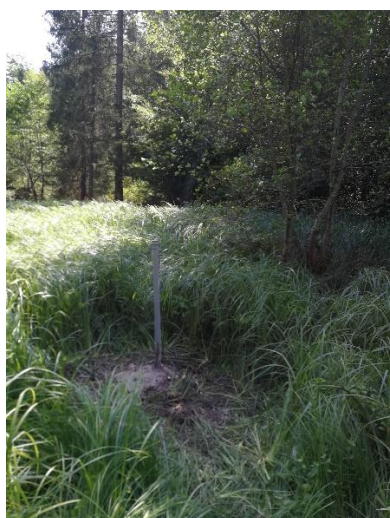
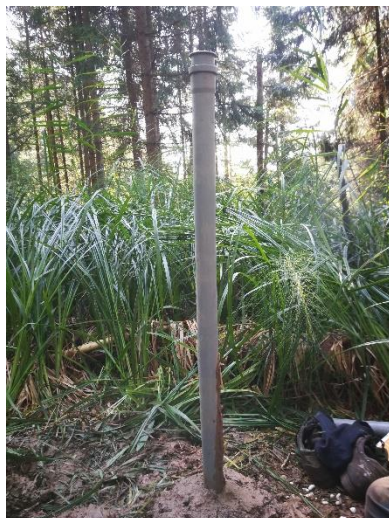
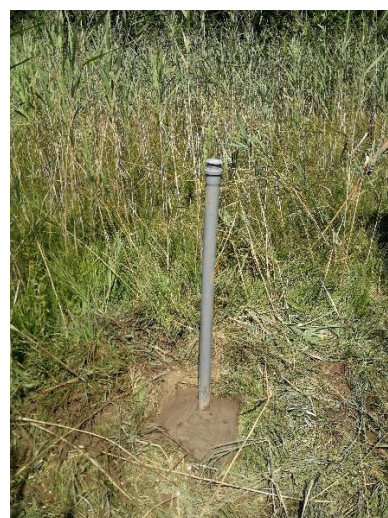
Pri tretji vrtini (P3) se je do globine 0,5 m nahajal glinen pesek (svetlo rjav do siv, srednje gosto gnetno stanje), nato do 1,0 m glina (svetla do temno rjava glina, srednje gnetno konsistenčno stanje), ter do 2.0 m pesek (siv rahlo zaglinjen).

Pri četrti vrtini (P2) se je nahajala črna prst z organsko snovjo, globlje pa siv pesek.

Pri peti vrtini (P1) se je do 2m nahajala prst z vmesnimi prodniki velikimi do 1 cm.

Vrtine so bile problematične zaradi vdiranja vode, ter posledično podiranja lukenj z blatnim materialom.

Slika 10,11,12: Po vrsti iz leve proti desni: P1, P2, P3.

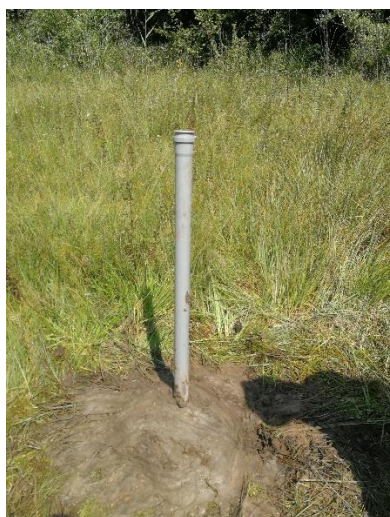
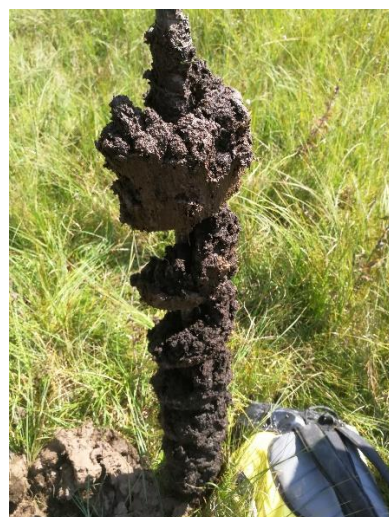
Pri naslednji (P4) je bil na vrhu humus naprej pa glina do glinen pesek.

Slika 13,14: Piezometer P4 ter njegov izkop.

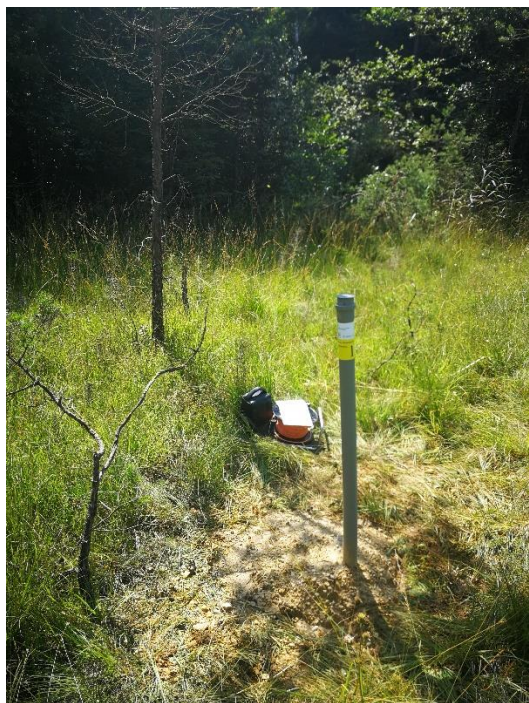
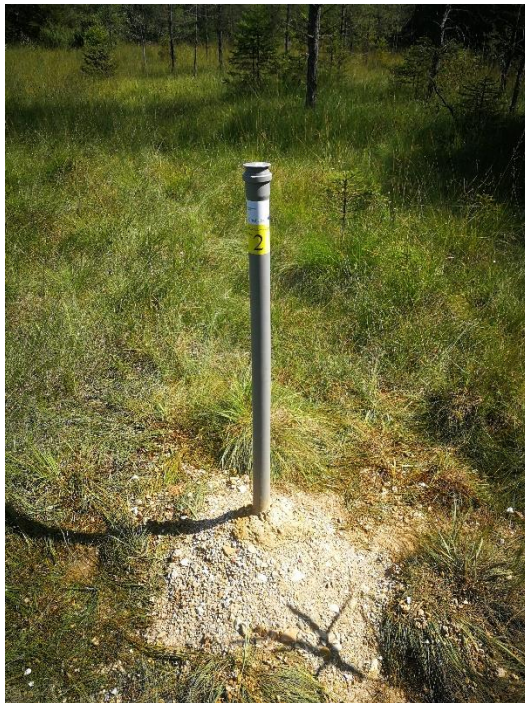
Prvi prvi vrtini (P2) smo naleteli najprej na prst (do 0,3m), nato se je nahajal zaglinjen droben do srednji pesek, sprva oranžkaste nato rjavkaste barve v židkem konsistenčnem stanju (do 0,8m). Do 1m je bil debel gramoz (svetel apnenec in peščenjak). Do 1,5 je bila nato glina (oranžkasta glina z vmesnimi plastmi drobnega peska, srednje gnetno stanje). Do 2,0 m pa je bil nato pesek, droben do srednje debel oranžne in rjave barve z vmesnimi večjimi kosi (10 cm), srednje gnetno stanje.

Pri drugi vrtini (P1) je bil do prvega pol metra najprej pesek (temno rjave barve s kosi večjimi od 2 cm, rahlo zaglinjen). Naprej do enega metra pa svetlo rjav pesek z večjim gramozom (5-10cm). Do 2,0 m je bil nato svetlo rjav do oranžen pesek z glino in večjim gramozom. Teren je predstavljal izredno težavno vrtanje zaradi grobega materiala, dosežena globina 2,0 m je bila obenem maksimalna možna globina za ročno spiralno vrtanje.

Slika 15,16: Piezometer št.1 (levo), št.2 (desno), že označena z nalepkami.

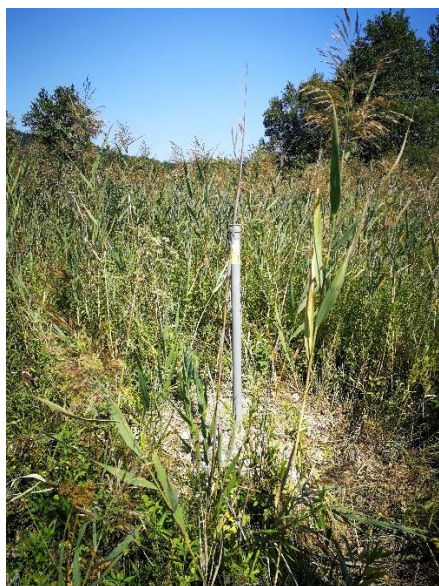
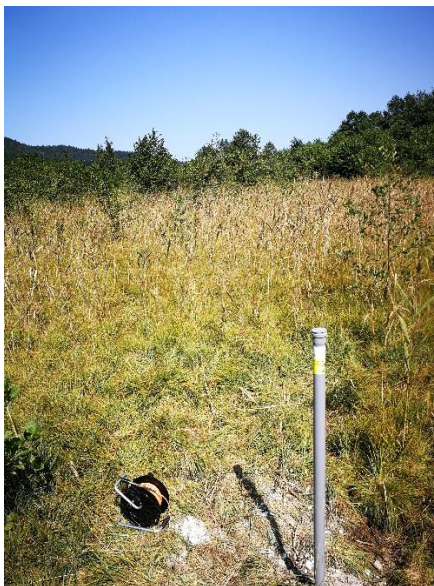
V prvi vrtini (P1) je bila do globine 0,5 m trda glina težkega konsistenčnega stanja, rjave barve, nato je bil do 1,0 m gramoz. Od 1,0 do 2,0 m pa je bil pesek, zelo rahlega gnetnega stanja, ki je zaradi vsebnosti vode kar stekel s svedra. Gre za močno vodonosen sloj.

Druga vrtina je bila podobna, do prve pol metra je bila težko gnetna glina, temne barve, z modrikastim do srebnim odtenkom. Do 1,4 m je bil nato glinast pesek, drobno do srednje zrnat z vmesnimi kosi apnenca. Do 2,0 m pa je bil pesek z zelo rahlim GS ter vmesnimi kosi apnenca in peščenjaka (do 15 cm). Gre tudi za močno vodonosen sloj.

Slika 17,18: Piezometer št.1 (levo), št.2 (desno).

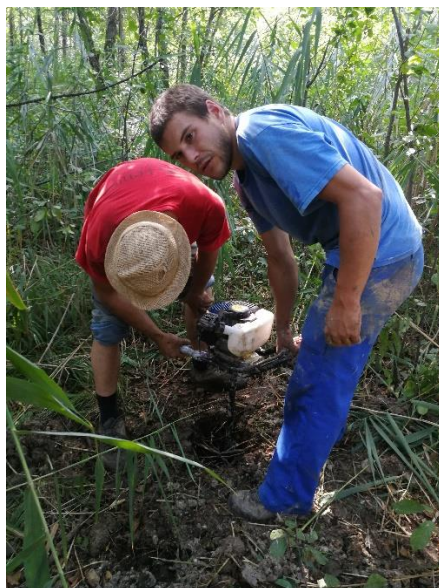
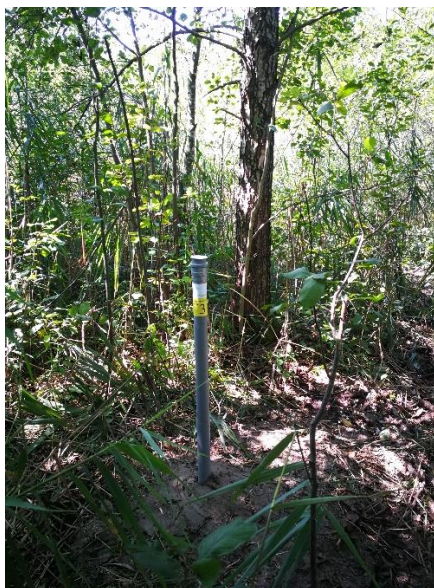
Pri tretji vrtini, ki se nahaja v zagozdenem območju je bila do prvega metra težko gnetna do trda glina rjave barve. Do 1,5 m je bil glinast pesek (droben do srednji z glino rjave barve). Do 2,0 m se je nahajal gramoz z večjimi kosi apnenca.

Izredno težavno vrtanje zaradi grobega materiala, na vseh vrtinah je bila dosežena maksimalna globina za ročno spiralno vrtanje.

Slika 19,20: Vrtanje ter izvedba piezometra št. 3, na lokaciji Marinčki.

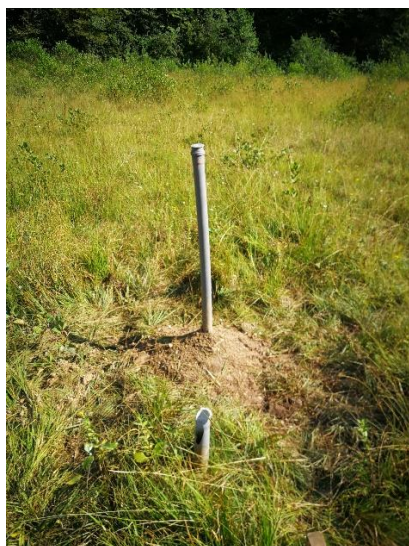
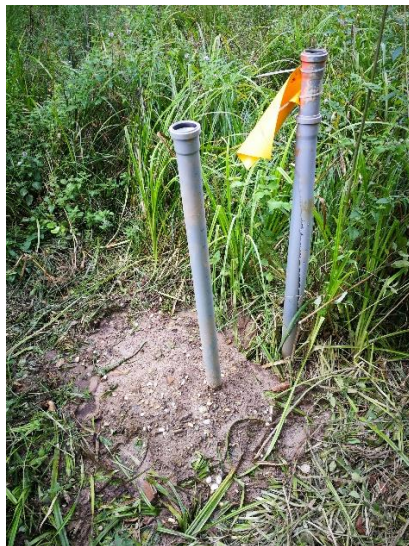
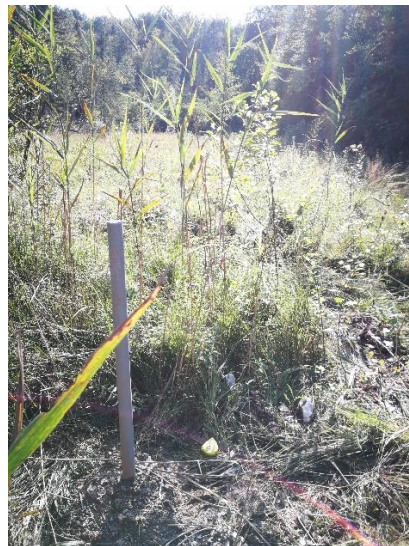
Slika 21,22,23: Novi piezometri poleg starih (P3, P13, P14).

Na lokaciji Strajanovega brega smo v četrtek zamenjali še tri polomljene piezometre (P3, P14, P15), tako imamo sedaj spet vse delujoče. Vrtanje je bilo razmeroma ugodno - do 2 m glinena zemljina.

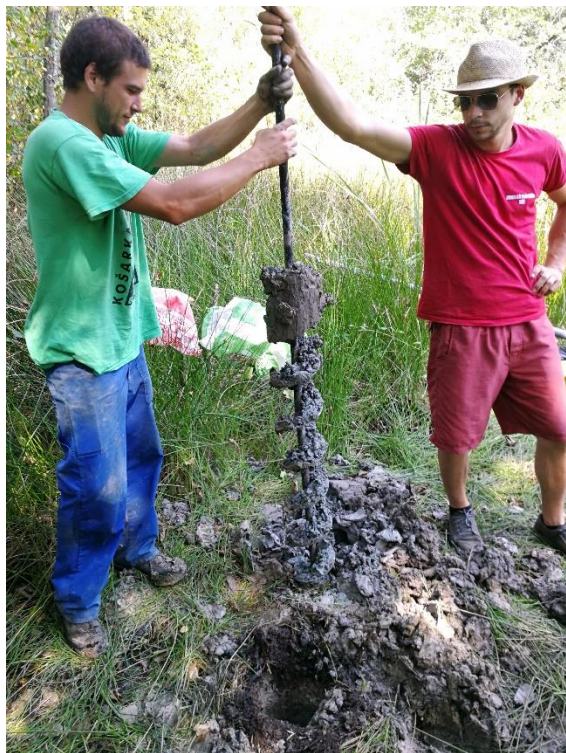
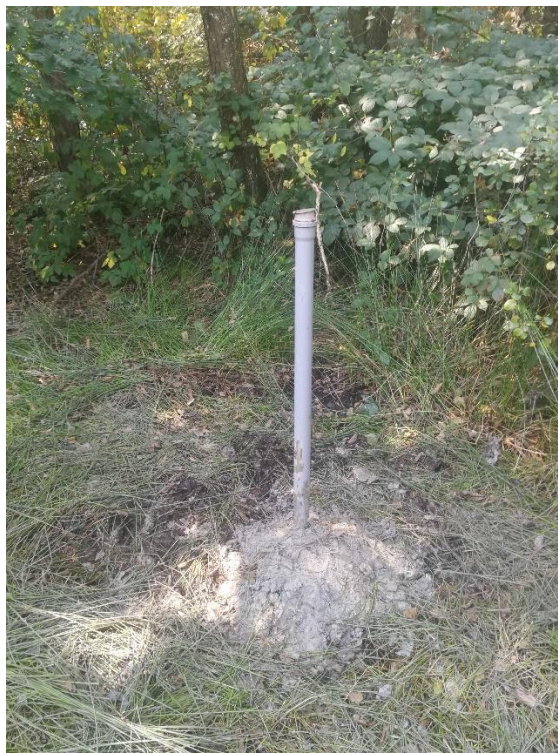
Po vgradnji lat smo se odpravili na območje, kjer so se v preteklosti izvajali glinokopi. Na celotni globini vrtine se je tako tudi pri nam nahajala glina.

Slika 26.27: Vrtanje ter izvedba piezometra na lokaciji Češeniške gmajne – Dobrava.

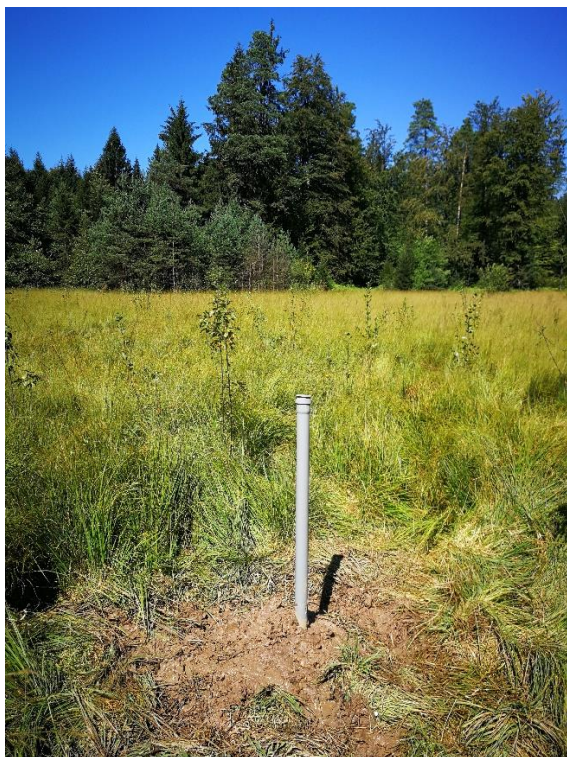
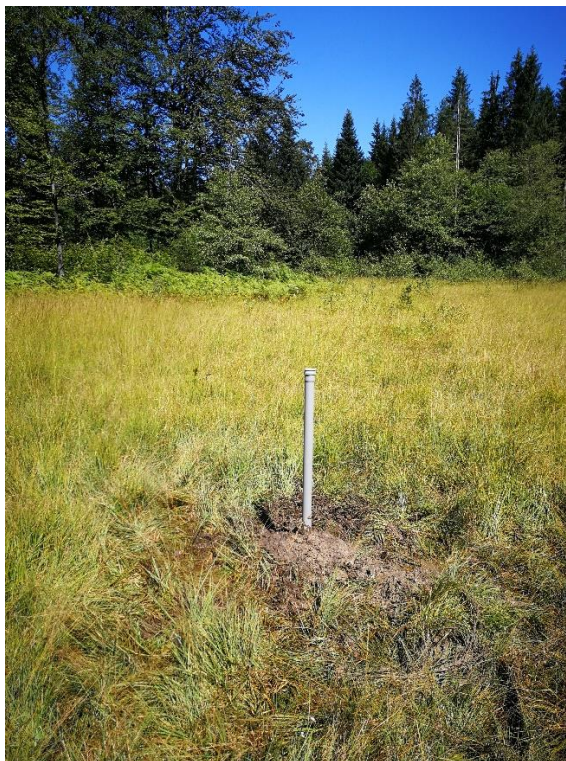
Četrta vrtina je imela pol metra črne prsti, nato je bila do 1,0 m glinena zemljina temno rjave barve ter do 2,0 m težkognetna do poltrda glina rjave barve.

Zadnja, peta vrtina, je imela 30 cm črne prsti, nato je bila do 0,7 glinena zemlja ter do 1,0 m glina sive do rjave barve, težko gnetna do poltrda. Od 1,0 do 1,5 m je bil zaglinjen pesek sive do rjave barve, naprej je bil nato siv pesek.

Slika 28,29: Piezometer št.4 (levo), št.5 (desno).
